PARAMETRY TECHNICZNE PRZEPUSTU

Objekt:	Przebudowa – modernizacja drogi dojazdowej do gruntów rolnych w Wierzbicy gm. Leśniowice od km 0+000 do km 0+765		Branża: Drogowa
Inwestor:	Gmina Leśniowice		04.2013
Treść Rysunku:	SZCZEGÓŁY WYKONANIA ŚCIANKI CZOŁOWEJ PRZEPUSTU 2075 w km 0+382		Skala 1:15
Projektant	Imię i nazwisko	Upr. proj.	Rys. nr 4 Strona
	inż. Franciszek Dobruk	724/CH/88

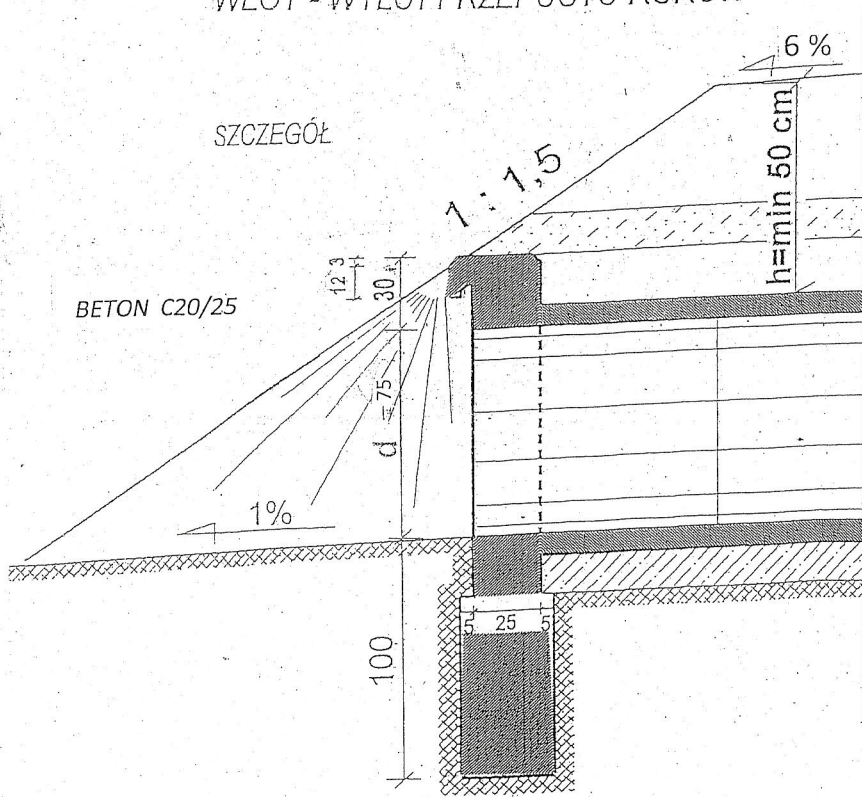
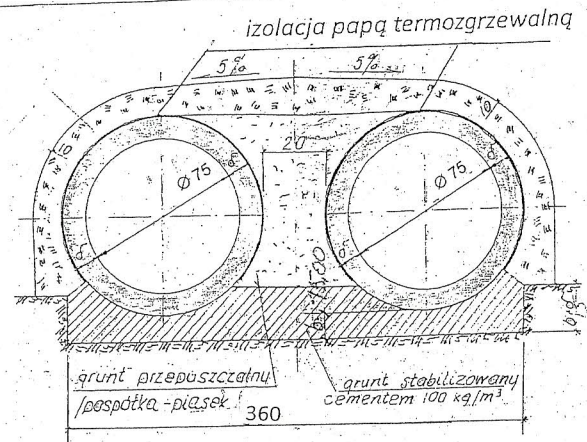
WLOT - WYLOT PRZEPUSTU RUROWEGO

Lp	Lokalizacja km	Średn. „d” cm	Długość L ₁ - m	Długość L ₂ = m	Spadek i - %	h - cm	Rzędna wlotu	Rzędna wylotu	Dł. ściany czołowej m	Objętość. ławy fundam. m ³	Objętość fund. ścianki czoł. m ³	Objętość ścianki czołowej m ³
1	0+382	2075	4,5	4,5	1	50	-	-	3,60	-	1,177	1,202
